**Seminario: Manutenzione a impatto zero delle reti esistenti: le tecnologie Trenchless**

## **Risanamento con tecnica CIPP di condotte fognarie in pressione a servizio del depuratore di Savona**

### **Premessa**

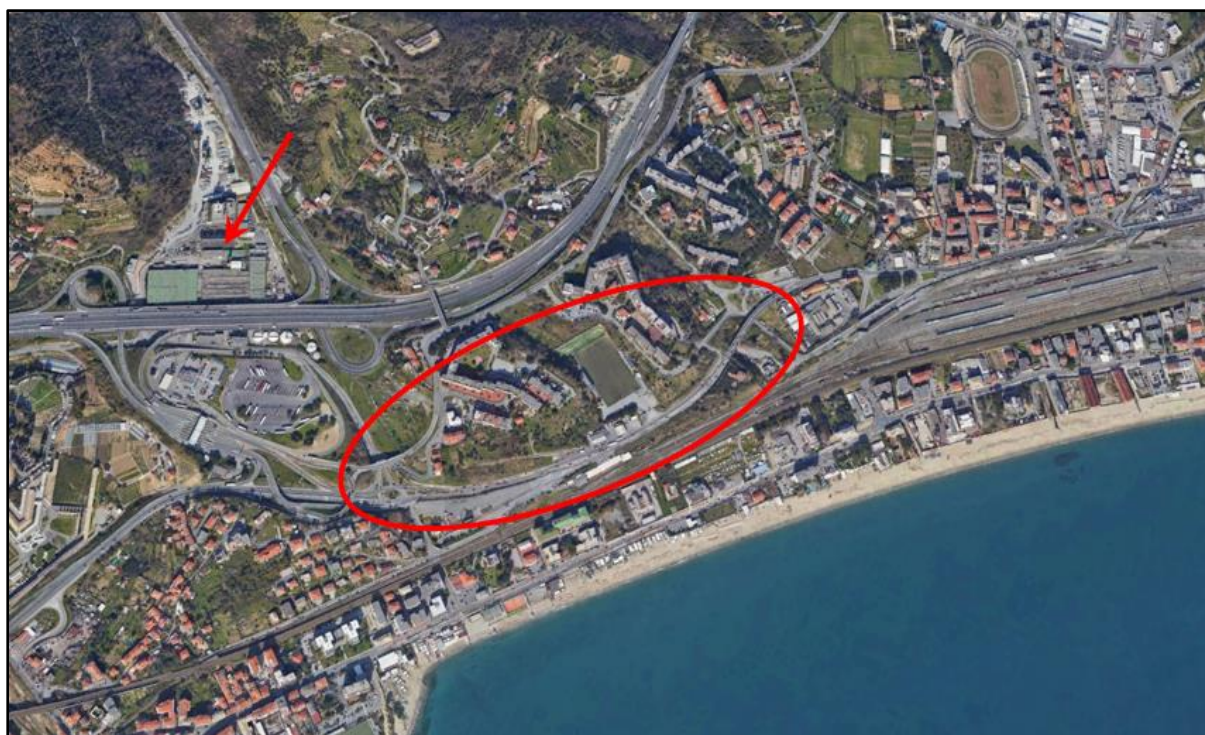
L’impianto di depurazione di Savona si trova all’intersezione tra l’autostrada A10 “dei fiori” e l’autostrada A6 “Torino-Savona” (freccia rossa in Foto 1, che individua anche il tratto di intervento): ad esso confluiscono i reflui fognari dei territori comunali compresi tra Savona e Varazze (S1, stazione estrema di levante) e Finale Ligure (S17, stazione estrema di ponente).

**Foto 1** – Inquadramento dell’area di intervento

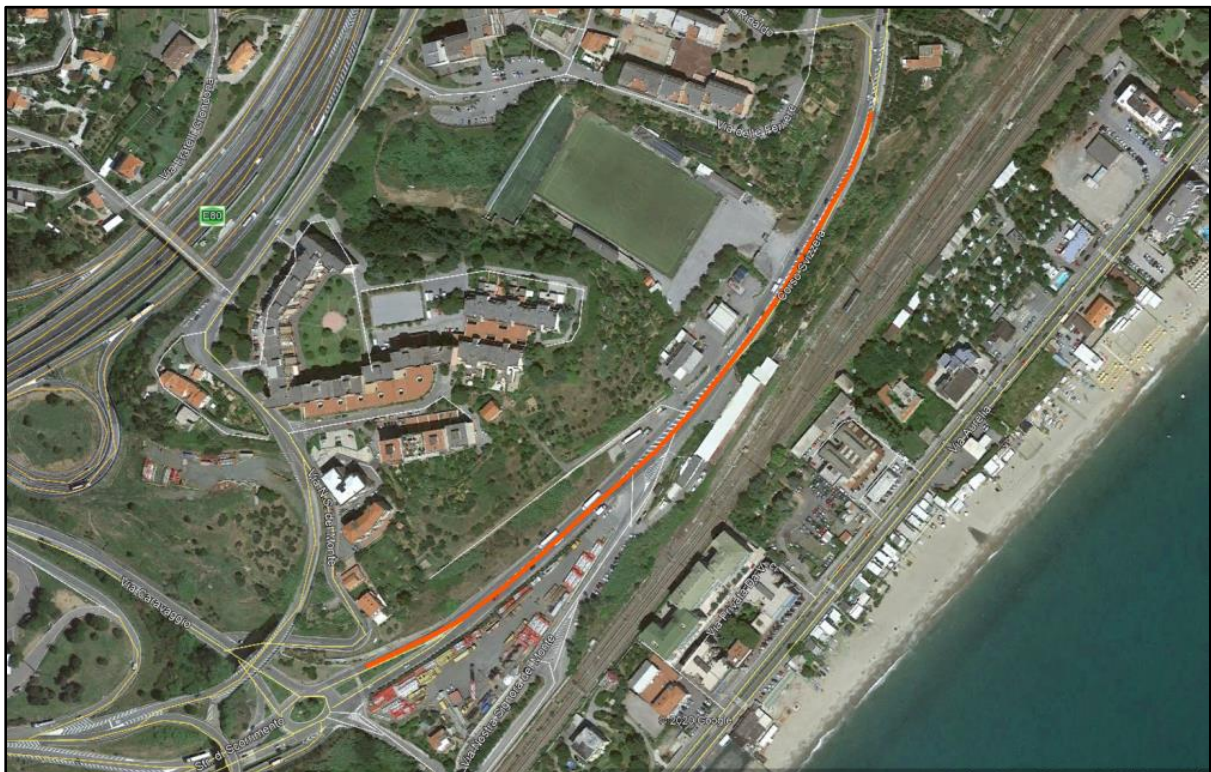
L'intervento in progetto ha riguardato un tratto, della lunghezza di 520 m, delle due tubazioni DN700 mm che costituiscono la mandata di tale stazione di sollevamento S9. Il tracciato dei due collettori si sviluppa in Corso Svizzera a Savona (vedi Foto 2), nel tratto compreso tra la corsia di immissione di via Negri Rinaldo (a levante) sino all'aiuola spartitraffico della carreggiata nord in prossimità dell'incrocio con via Caravaggio (a ponente).

Foto 2 – Tratto di Corso Svizzera (SS9) a Savona interessato dall'intervento

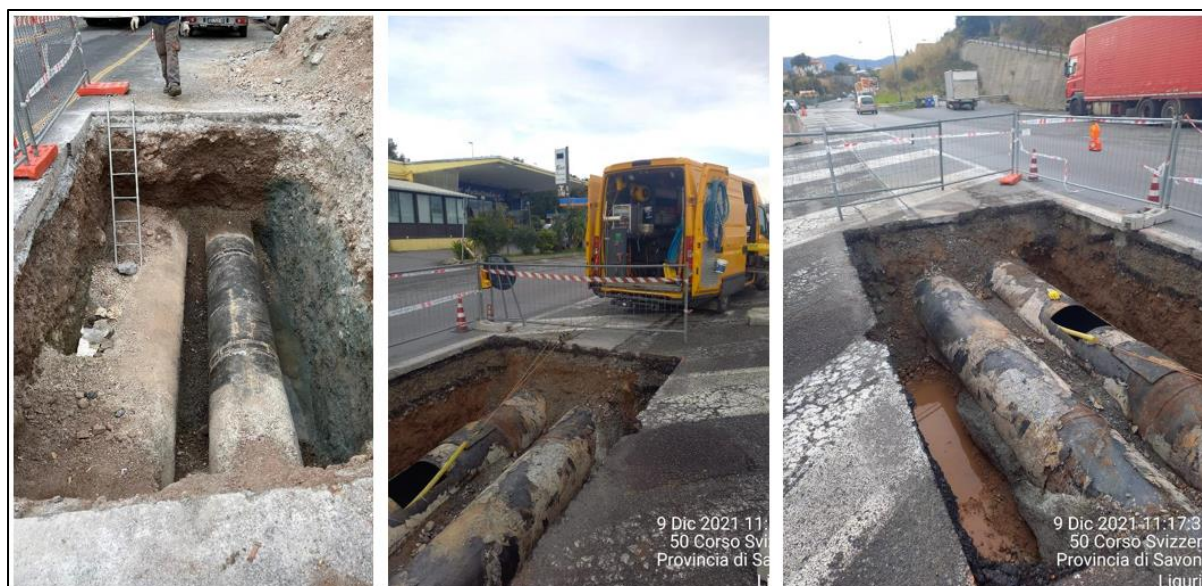
Foto 8 – Scavo e messa a nudo delle tubazioni per esecuzione videoispezione preliminare

Prima di procedere all'inserimento del liner, sono state eseguite le operazioni preliminari di svuotamento, idro pulizia preliminare a 2500 bar con l'ausilio di raschiatori, e video ispezione robotizzata di ciascuna delle condotte in questione, e successivamente sono stati eseguiti scavi puntuali per la sigillatura di alcune perdite, per singolarità plano-altimetriche e per la fresatura di parti eccessivamente in rilievo per il traino del liner.

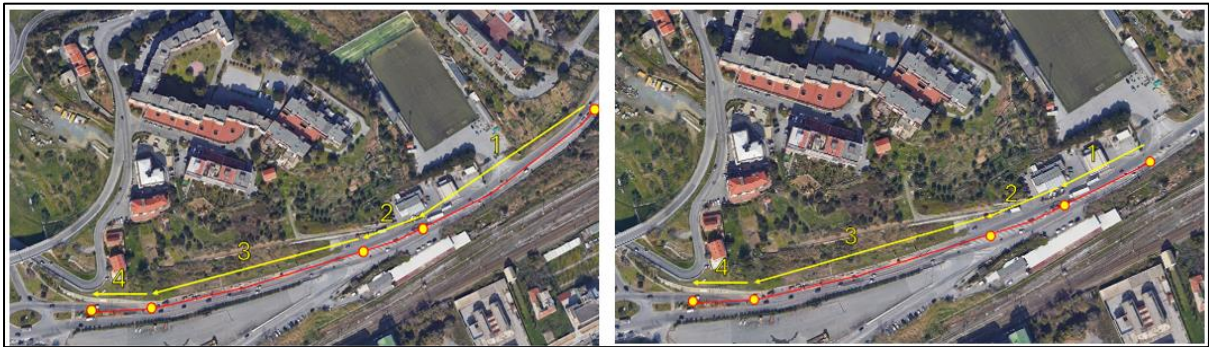
**Foto 9** – Suddivisione tratte di intervento (lanci) per la condotta lato monte (sinistra) e lato mare (destra)

Al termine delle operazioni preliminari il risanamento è stato ottimizzato suddividendolo in 4 tratte per ciascuna delle due condotte (condotta lato monte: 194+66+198+57 per complessivi 515m; condotta lato mare: 84+66+198+57 per complessivi 405m), sostanzialmente in corrispondenza delle deviazioni planimetriche superiori ai 5°.

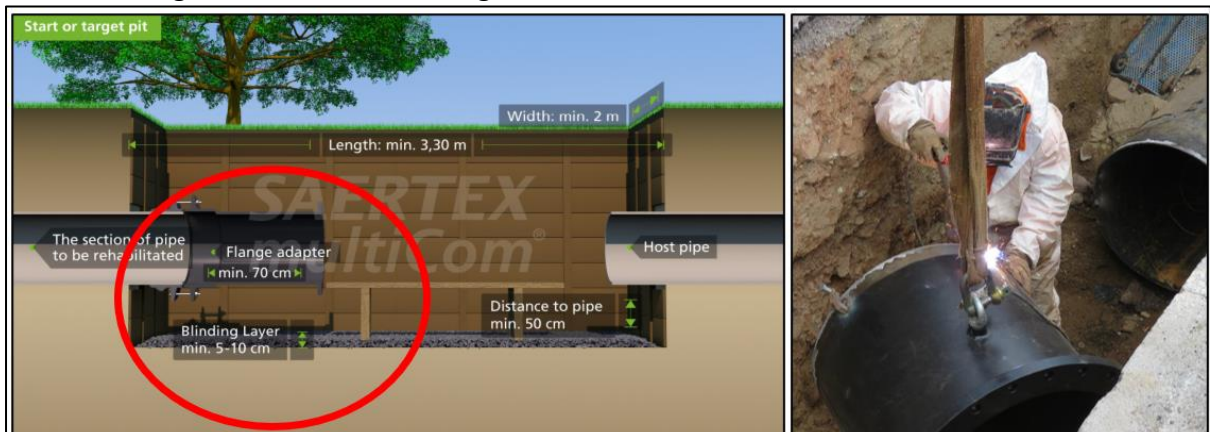
**Foto 10** – Saldatura tronchetto in acciaio all’estremità del tratto da risanare

In corrispondenza di ciascuna “buca di lancio” la continuità della condotta è stata ripristinata predisponendo tronchetti a misura in acciaio a spessore maggiorato e verniciati, flangiati testa a testa e collegati alle estremità dei singoli tratti adiacenti risanati. Questa porzione di tubazione è necessaria per garantire la perfetta adesione della porzione terminale del liner e su questa il giunto di guarnizione a tenuta tipo AMEX: tale precauzione è fondamentale per prevenire la formazione di punti critici che potrebbero manifestarsi mettendo in tensione il giunto AMEX sulla vecchia condotta e consentire altresì la migliore connessione grazie all’estremità flangiata.

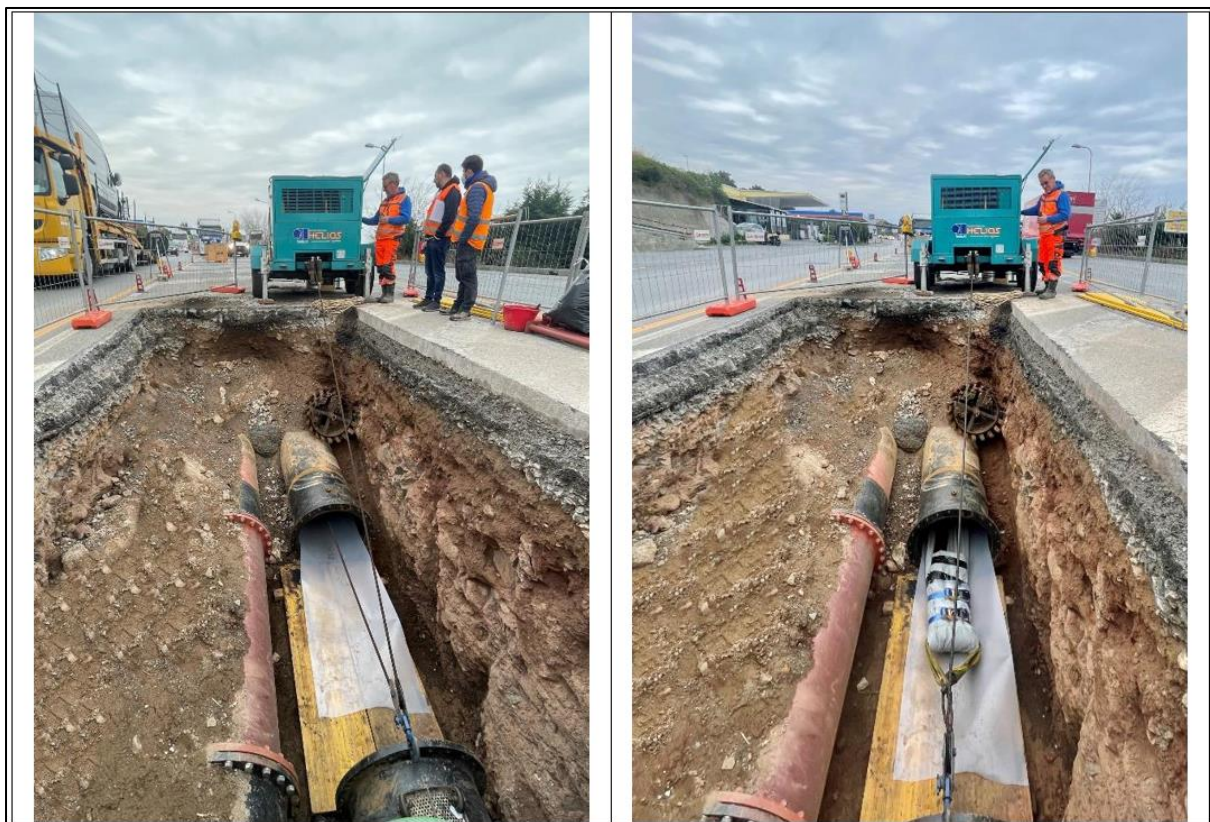
**Foto 13 – Inserimento Liner – Situazione lato scavo trainoD**

L’inserimento del liner è stato eseguito non appena ciascun tratto da risanare è stato predisposto con i tratti terminali dotati dei tronchetti flangiati: il liner arriva in cantiere su autoarticolato, stoccato in un cassone e pronto per essere inserito mediante l’ausilio di “conveyor belt” ossia un nastro trasportatore dotato di sistema di piegatura del liner allestito su rimorchio) per accompagnare correttamente il liner all’interno della condotta. Il traino del liner all’interno della condotta da riabilitare avviene mediante un argano idraulico.

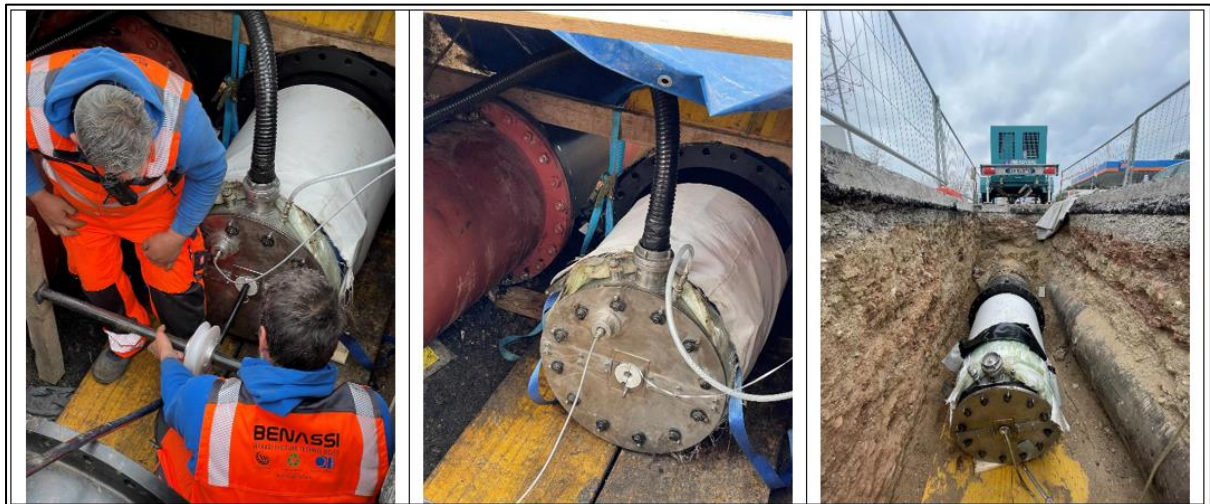
**Foto 15** – Montaggio dei packer (sinistra), situazione lato inserimento (centro), e lato tiro (destra)

Ultimato l’inserimento, sono stati installati, sui due lati del liner, i “packer” cui è affidata la tenuta per gonfiaggio della guaina con aria compressa in modo che vada ad aderire alla tubazione ospite.

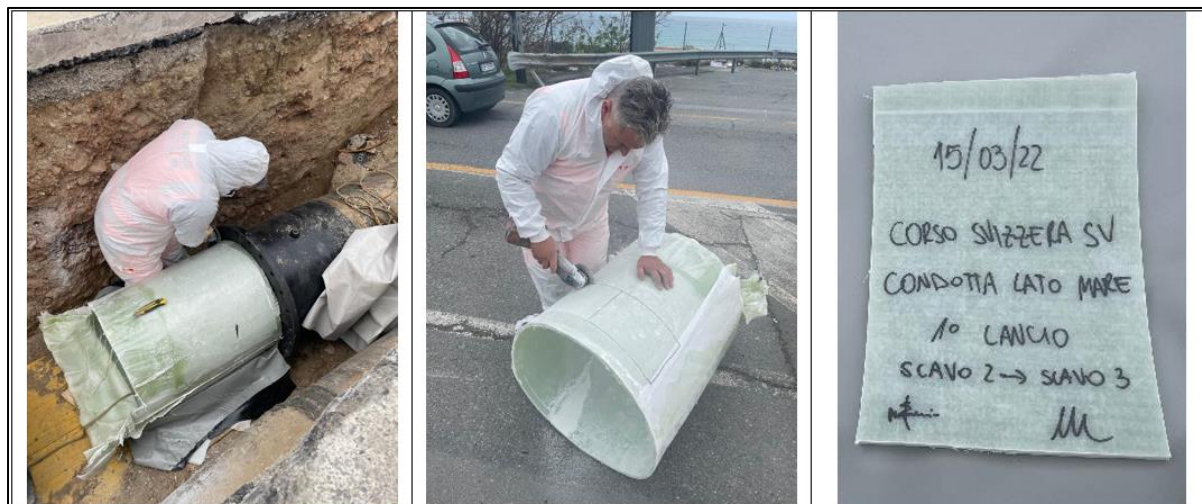
Foto 17 – Taglio della porzione terminale del liner e prelievo campioni per prove di laboratorio

Ultimata la polimerizzazione del tratto (dell'ordine di qualche ora), si è proceduto con il taglio a misura dell'ultima porzione del liner (la cui lunghezza viene sempre tenuta leggermente superiore a quella teoricamente necessaria), dalla quale sono stati prelevati i campioni da sottoporre a prove di laboratorio per resistenza a flessione secondo la norma UNI EN ISO 11296.

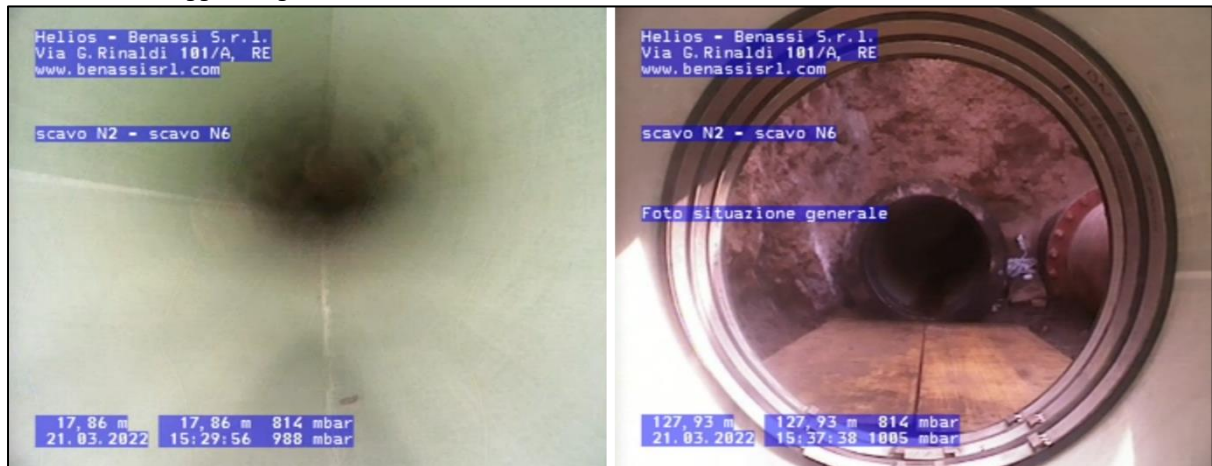
**Foto 19** – Videoispezione finale (condotta monte 21/02/2022 – condotta mare 21/03/2022)

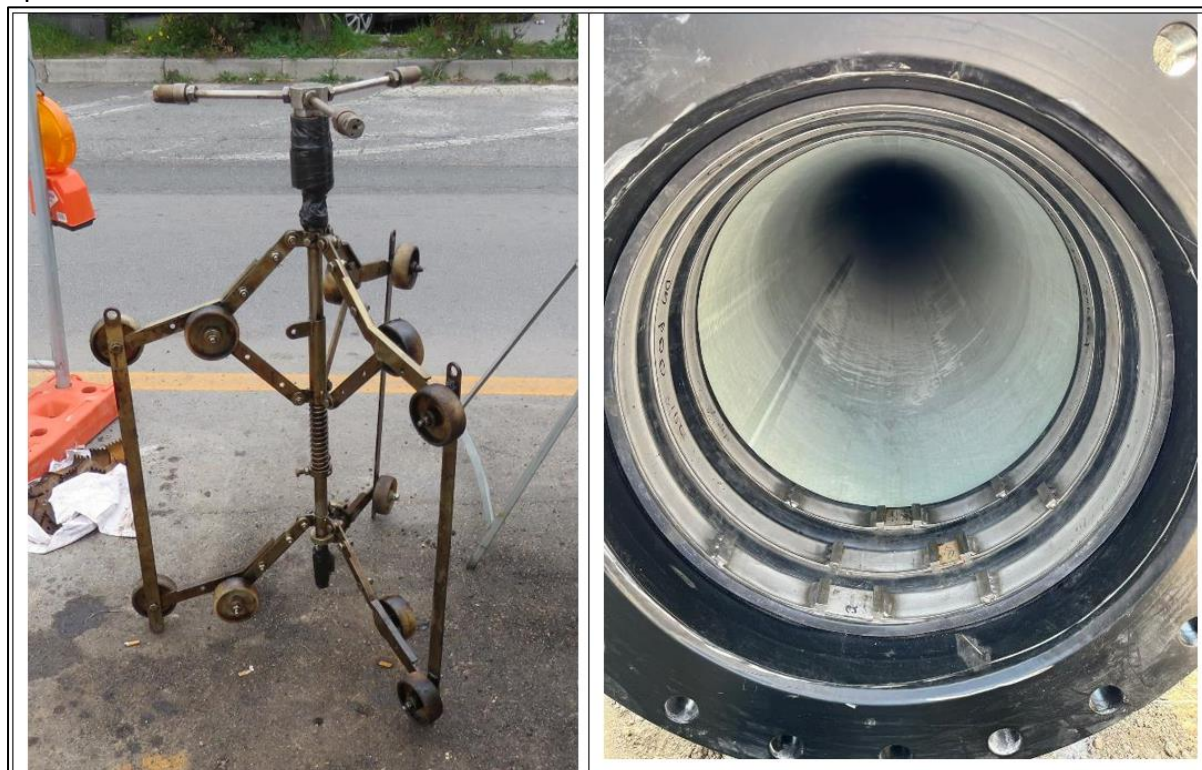
**Foto 21** – Particolari: testa dell'idropulitrice ad altissima pressione a 2500 bar (sinistra) e anelli di tenuta del...

giunto AMEX (destra)

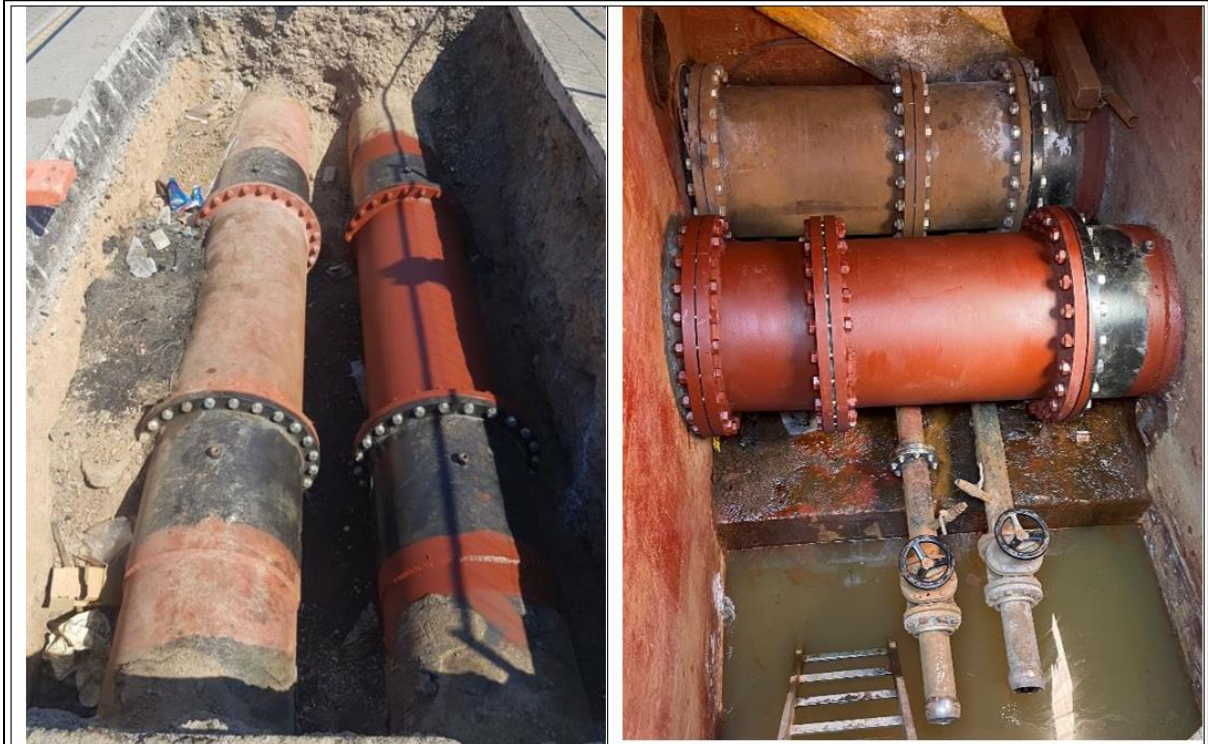
**Foto 22** – Particolari: tronchetti flangiati in scavo (sinistra) e all'interno del pozzetto AC (a destra)

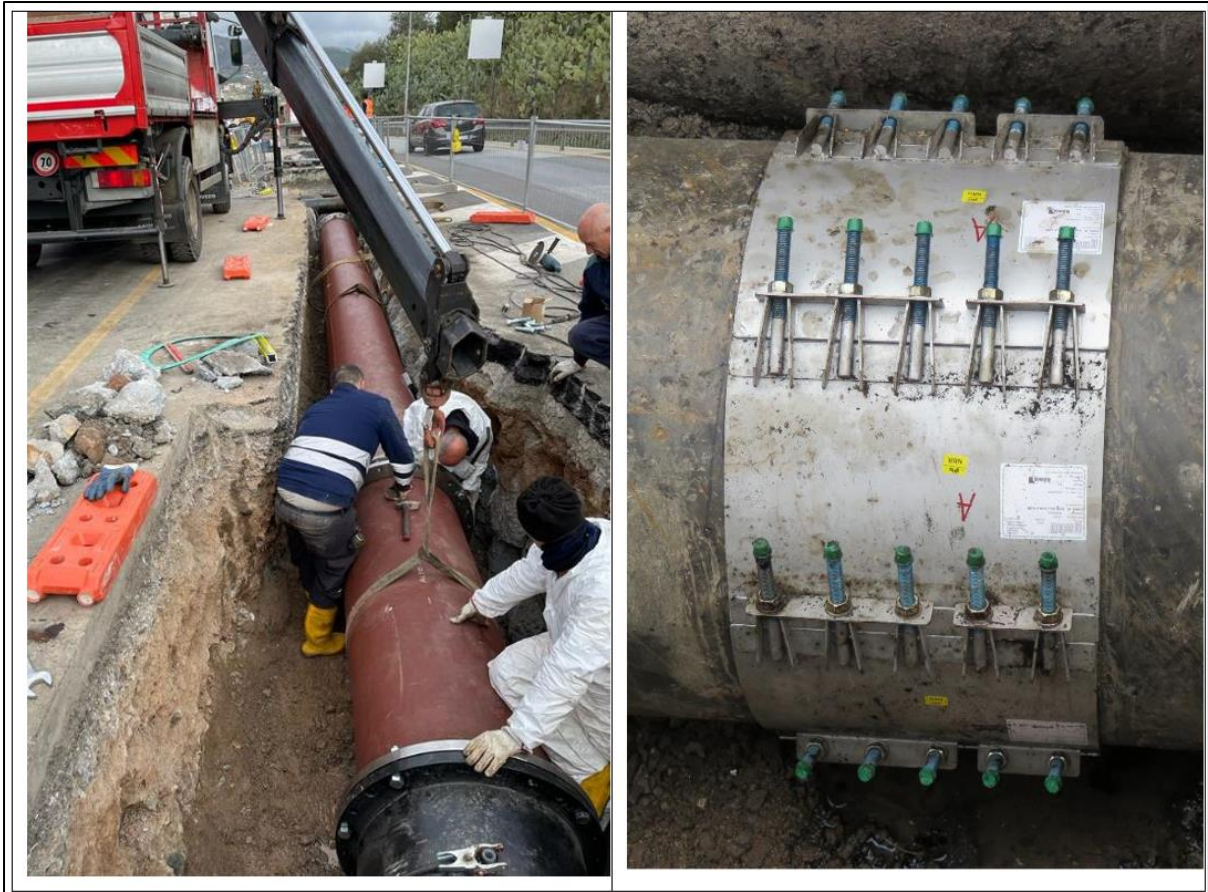
**Foto 23** – Particolari: montaggio tronchetto flangiato in uscita dal pozzetto AB (sinistra) e collare di riparazione (destra)

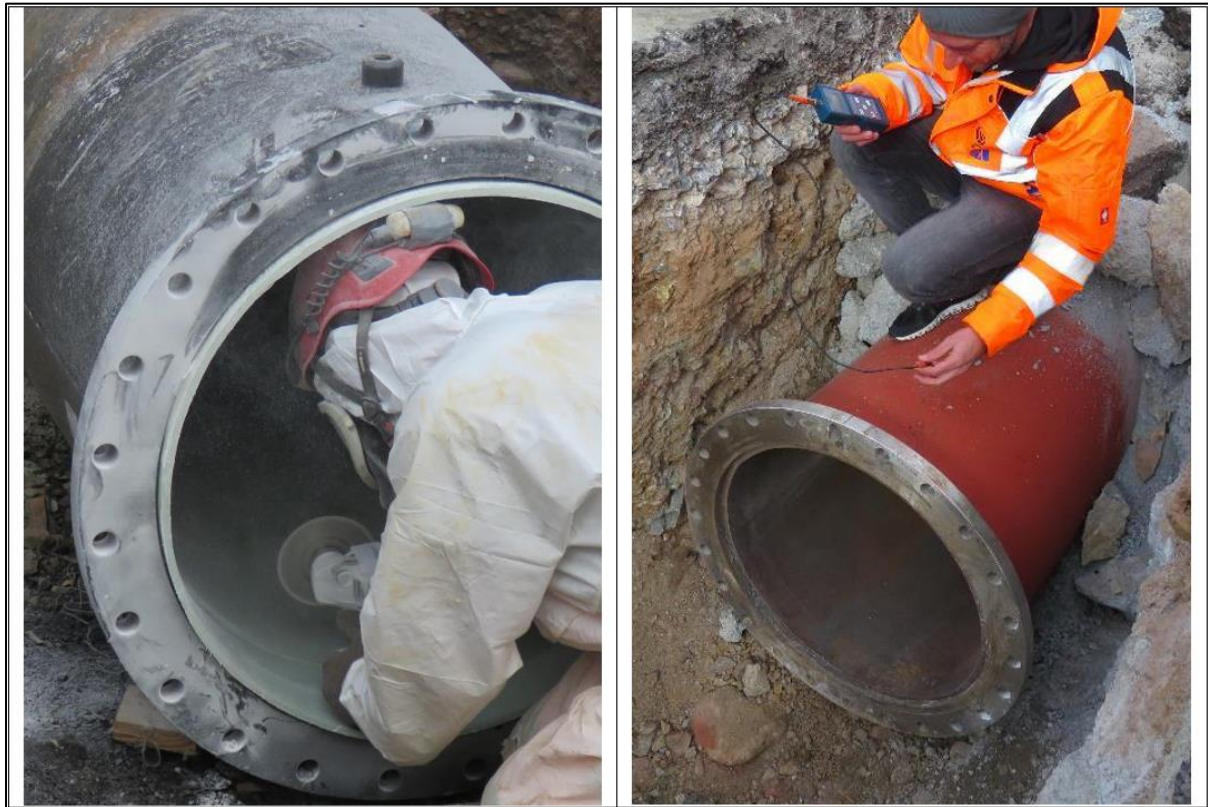
**Foto 24** – Particolari: taglio del liner per montaggio giunto AMEX (sinistra) e controlli sullo spessore della verniciatura del tronchetto flangiato in scavo (destra)

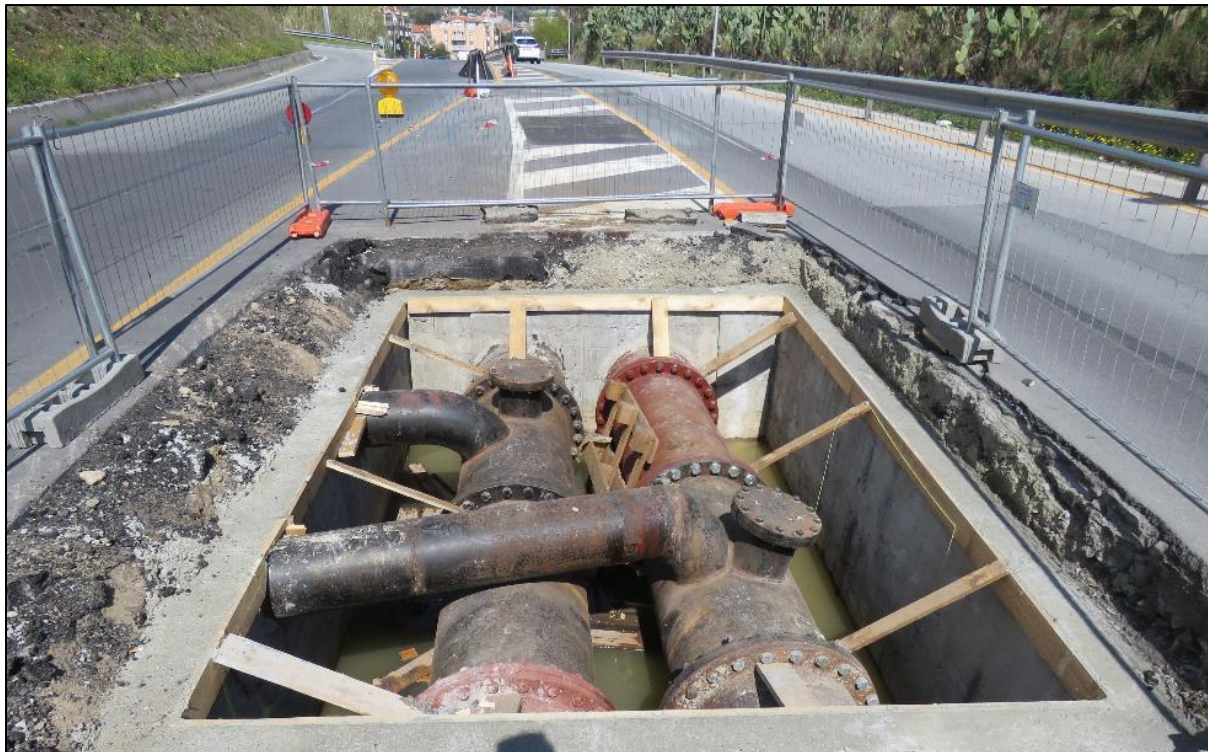
**Foto 25** – Particolari: le due condotte di mandata all'interno del pozzetto AB: l'assenza di spazio all'estradosso a causa della livelletta stradale, ha obbligato a derivare le tubazioni che portano alle apparecchiature di sfiato all'esterno della carreggiata

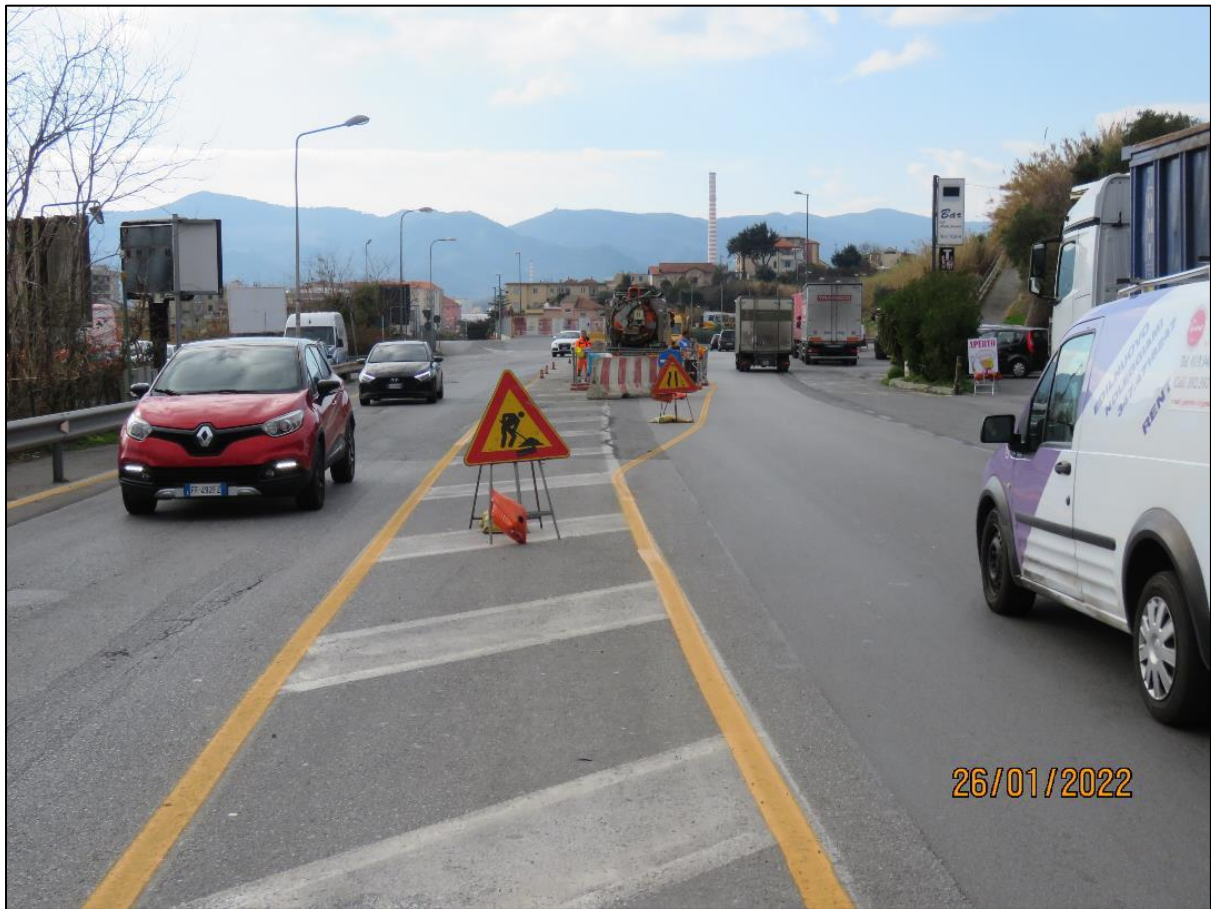
**Foto 26** – Particolari: cantierizzazione su Corso Svizzera minimale, con disagi minimi alla circolazione dei mezzi, anche pesanti

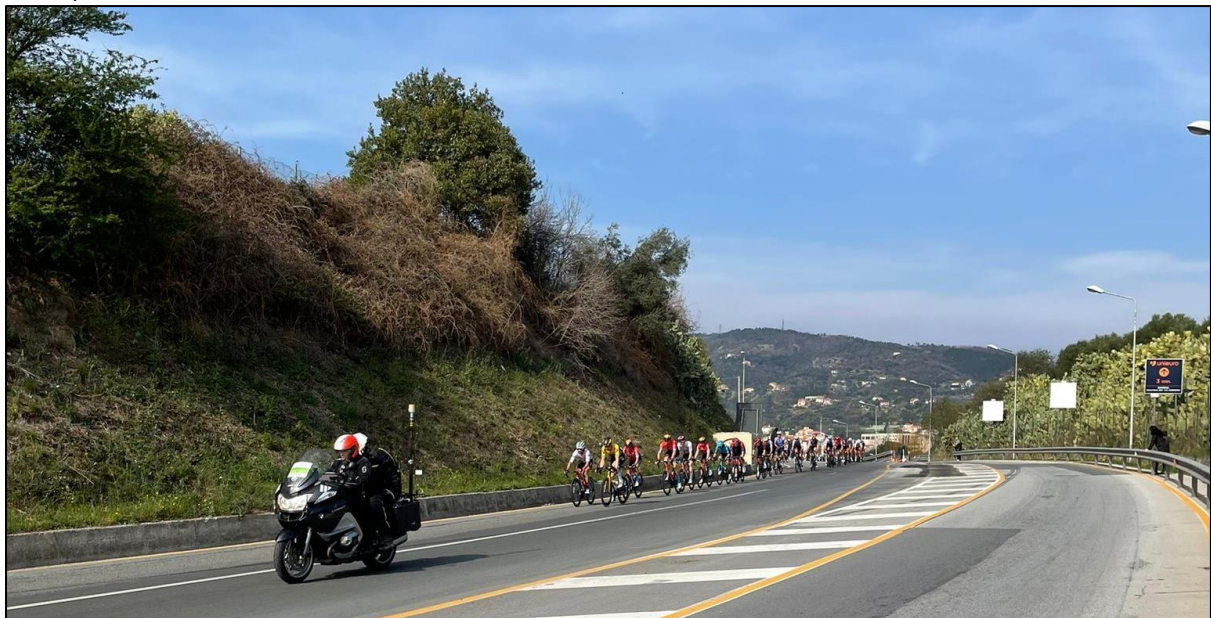
**Foto 27** – Particolari: è stato possibile il transito della manifestazione ciclistica “Milano-San Remo” con impatti minimi sull’organizzazione della viabilità conseguente al cantiere (in foto il tratto dal pozzetto AB)
